鋼管杭の防食工法に関する研究

茨城県鹿島灘における長期暴露試験
20年目の調査結果

Research on the Corrosive Protection Method for
Steel Pipe Piles

Result on the Long-term Exposure Test for 20 Years
at Kashima-nada Coast in Japan.

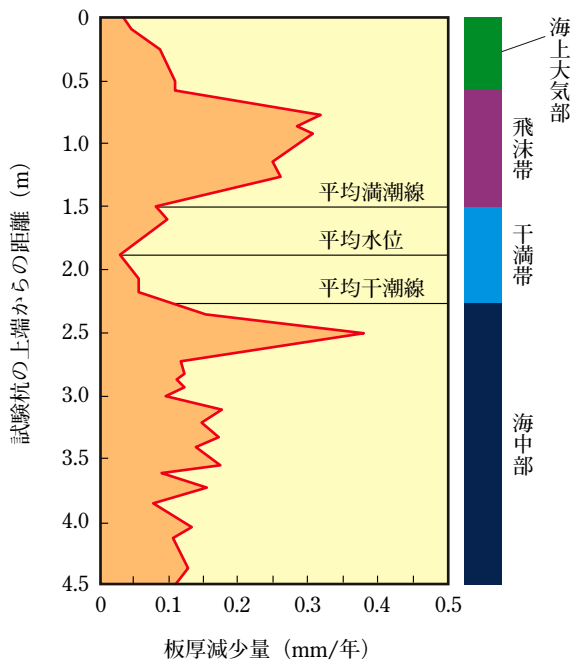
図1 海洋鋼構造物の板厚減少プロファイル

海洋環境は、海上大気部、飛まつ帯、干満帯、海中部、海底土中部の大きく5つのゾーンに区分され、それぞれ異なった腐食挙動をとる¹⁾。無防食の鋼管杭におけるそれぞれの板厚減少プロファイルを図1に示す。

腐食速度は、飛まつ帯が最大であり、次いで海中部の表層部、表層部を除く海中部の順に減少する。各ゾーンに連続している鋼構造物の特異現象として、干満帯は常に海水浸漬と水面上露出の繰り返し(乾湿交番)の続く厳しい腐食環境にあるにもかかわらず腐食速度が他の環境より小さいことが挙げられる。これは、干満帯とその直下の海中部との間に酸素濃度の差が生じることによりマイクロセル(酸素濃淡電池)が形成され、保護されるためである。

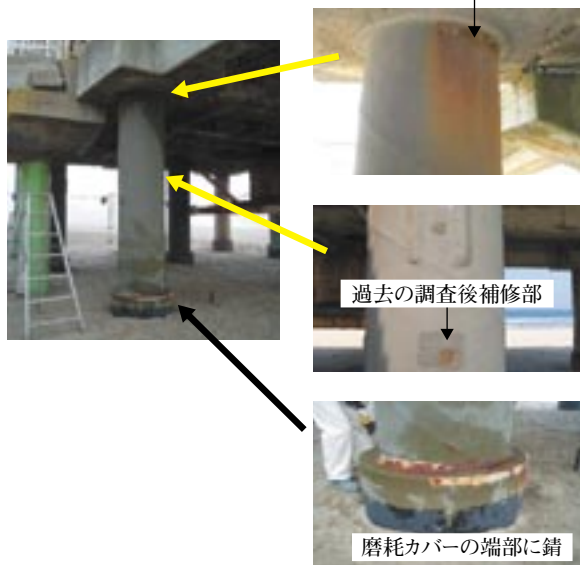
杭No.K2

写真2 外観写真

塗膜のチョーキング現象は、供試後7年経過の時点から認められ始め、20年経過後の状態は小程度であった。ただし、膜厚の定点測定を行っておらず、チョーキングによる塗膜厚の経時変化の知見は得られていない。

防食性については、摩耗カバーの端部及び上部コンクリート部取り合い個所に錆の発生が認められた。また、一般部では、過去の調査時に塗膜採取を行った部分への補修が不十分であったことやメカニカルダメージによるものと思われる点錆が局部的・部分的に確認された。

ふくれ、われ、はがれは認められず、総合的に判断すると、全般的に良好な塗膜外観と防食性を保持していた。

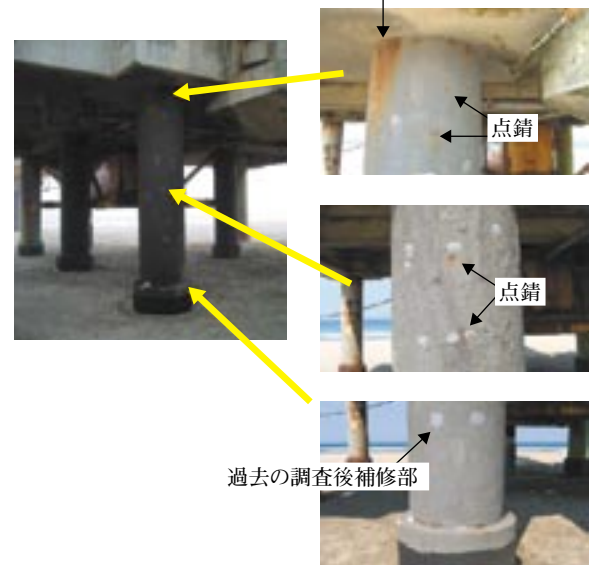
杭No.K3

塗膜のチョーキングについては、No.K2杭と同様であった。

防食性については、No.K2杭と同様に摩耗カバーの端部及び上部コンクリート部取り合い個所に錆の発生が認められた。一般部の点錆発生状況については、No.K2杭と同様であったが、その発生量はNo.K2杭より若干多い傾向が確認された。これは、2,000 μm の塗装を1回塗りで施工したことによる膜厚のバラツキやピンホールなど、施工時のエラーによるものに起因すると思われる。(それらの部分は、設定膜厚2,000 μm に対し700~2,000 μm の実測膜厚であった。)

ふくれ、われ、はがれは認められず、総合的に判断すると、全般的に良好な塗膜外観と防食性を保持していた。

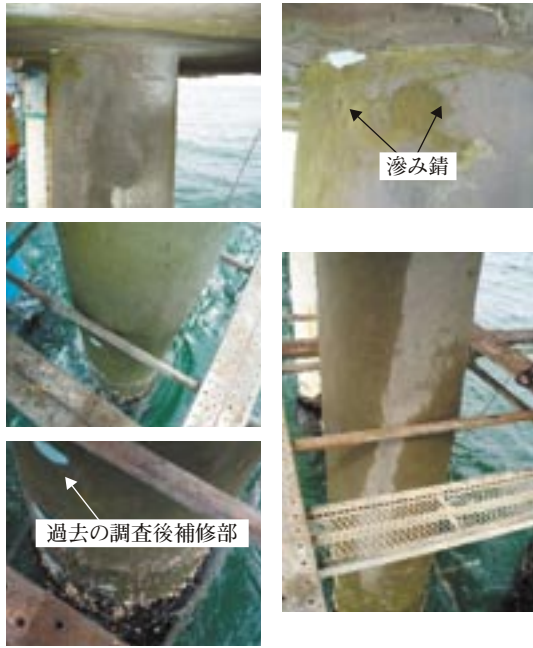
杭No.18

写真3 外観写真

海上大気部～飛まつ帯における塗膜のチョーキング現象は、供試後2年経過の時点から認められ始め、20年経過後の状態は中程度であった。ただし、No.K2、K3杭と同様に膜厚の定点測定を行っておらず、チョーキングによる塗膜厚の経時変化の知見は得られていない。

防食性については、No.K2、K3杭で認められた上部コンクリート部取り合い個所にも錆の発生はなく、一般部についてもごく小さな滲み錆が2箇所認められただけであった。

ふくれ、われ、はがれは認められず、非常に良好な塗膜外観と防食性を保持していた。
