# 小型手吹きブースのゴミブツ診断

～塗り見本品質向上のためのアプローチ～

“Dust Diagnosis” in the Small Hand Spray Booth  
 – Approach for Improving the Quality of the Coated Sample –

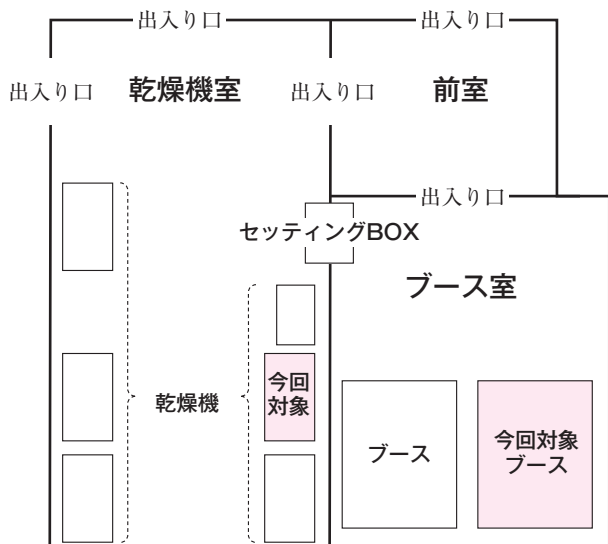
図1 小型ブースと周辺設備(B)

今回環境改善活動を行なった小型ブース(B)と周辺設備のレイアウトを図1に示す。焼付け乾燥塗料が主流の塗り見本は、ブースで被塗物へスプレー塗装し、ブース室と乾燥機室の間にあるセッティングBOXで乾燥機に入れるまでの間ウェット状態で規定時間セッティングされ、乾燥機で規定時間(20～30分)焼付けを行なうことで作製される。このような一連の作業である為、塗装環境の調査は被塗物が通過するブース室、セッティングBOX内、乾燥機室、乾燥機内を中心に行なう事とした。

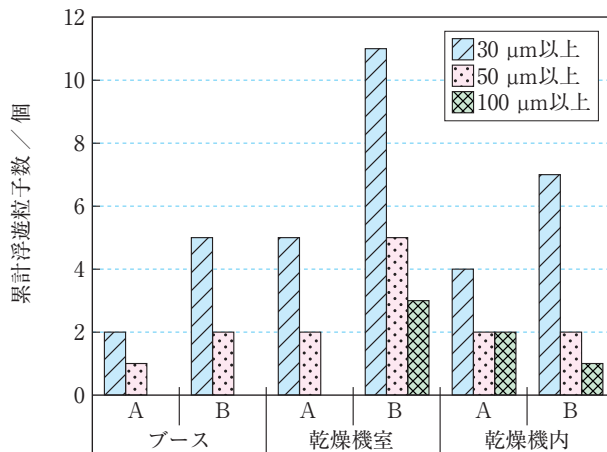
図2 浮遊粒子数

浮遊粒子数は強制的に周囲の空気をポンプで吸引し、空気100 L中の粒子数をカウントするパーティクルカウンタを用いて計測される。測定結果を図2に示す。ゴミブツで問題となる比較的大きな粒子の30 μm以上のデータを示している。ブース室、乾燥機室及び乾燥機内のデータを示しているが、目標とするブース環境(A)と比較し、図1に示した今回のブース環境(B)ではどの測定地点においても浮遊粒子数が多い結果となり、特に乾燥機室の浮遊粒子数が多い事を確認した。

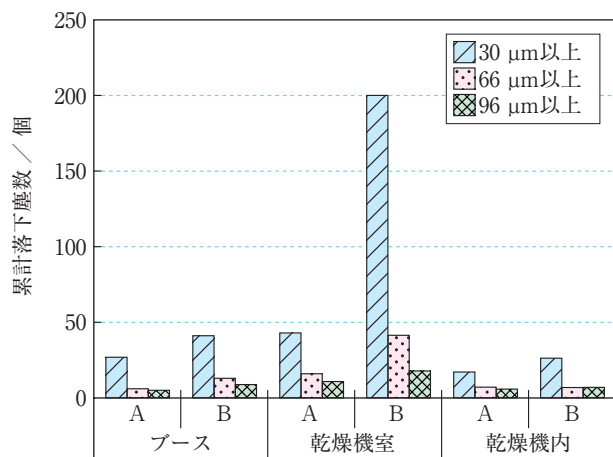
図3 落下塵数

落下塵数は実際に落下し付着する粒子(落下塵)の粒径と個数を測定することができる落下塵カウンタを用いて計測される。浮遊粒子数は実際のゴミブツ付着と関連しない事例があるため、環境調査では浮遊粒子数と落下塵数の2つの測定方法を併用している。落下塵数の測定結果を図3に示す。このデータからも目標とするブース環境(A)と比較し今回のブース環境(B)は落下塵が多く、すなわち被塗物にゴミブツが付着し易い環境であるとの結果を得た。

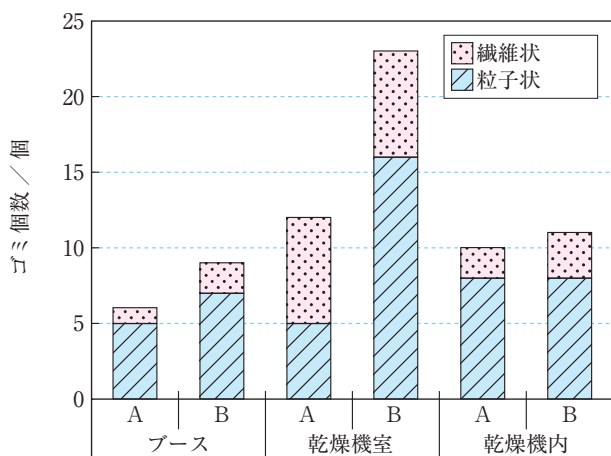
図4 落下塵の観察

落下塵の採取には透明な粘着シート(弊社の「ファンタック」シート)を利用して、各地点に一定時間曝露する事で異物を採取した。落下塵の観察結果を図4に示す。このデータからも目標とするブース環境(A)と比較し今回のブース環境(B)は付着物が多く、顕微鏡での拡大観察の結果(写真2)、塗料ダスト、砂塵、繊維など様々な異物を確認した。

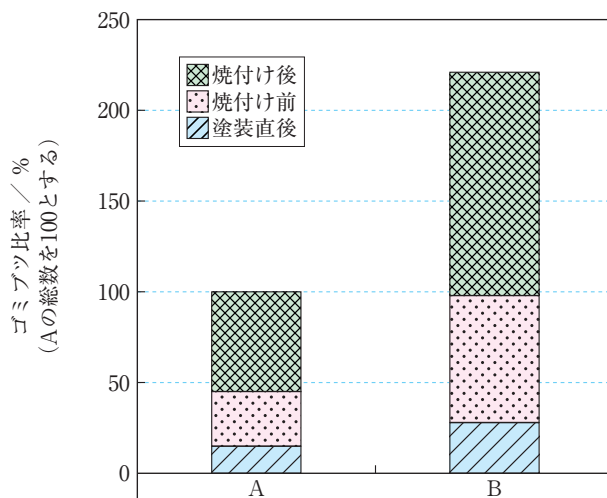
図5 被塗物の定点観察

被塗物の定点観察では塗料を塗装した被塗物に付着したゴミブツの数をカウントした。ゴミブツの付着を検出し易くするため、アルミやパール顔料が入っていない低温焼付け型ウレタン系黒ソリッド塗料を使用し、カウントのタイミングとしては、塗装直後・焼付け直前・焼付け直後にゴミブツの数を計測した。測定結果を図5に示す。目標とするブース環境(A)で塗装した塗板と比較して今回のブース環境(B)では焼付け後の総数で約2倍のゴミブツが付着していた。また突出してゴミブツが付着する工程箇所があるわけではなく、各工程箇所で一様にゴミブツが付着していた。

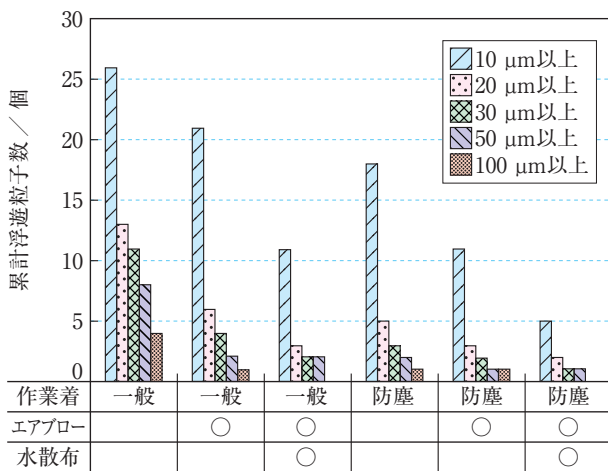
図6 塗装動作でのゴミ発生数

塗装作業時の作業者の服装としては、ポリエステル製の一般作業着や防塵着がある。塗装直前には作業着のエアブローにより付着したゴミを除去し、ゴミの浮遊防止の為に床面への水の散布を行なう。ここではこれらの服装や作業とゴミ発生数の関係を把握する事とした。実験方法は、温湿度管理されている空調BOX内(容積5.4 m<sup>3</sup>)で塗料を吐出せずにエアのみで塗装動作を模倣し、その時発生するゴミをパーティクルカウンタで測定した。この結果を図6に示す。まずエアブローや水散布を実施しない場合では一般作業着着用、防塵着着用共に多くのゴミが発生した。次にエアブローを実施すると防塵着着用では約2/3の数値となるが一般作業着着用では大きな粒子が減る程度であった。防塵着着用でゴミの数がゼロにならないのは床に蓄積しているゴミがエアにより舞い上げられている為である。さらに水散布を行なうと粒子数は大きく減少し防塵着着用では小さな粒子が数個測定されるレベルまで減少した。このように塗装作業ではどのような作業着を着用するか、防塵着を着用してもゴミが十分に除去されているかなどを管理する必要がある。また浮遊粒子数の多い塗装環境の場合には床面へ水散布を行いゴミの舞い上がりを少なくする事が効果的であった。

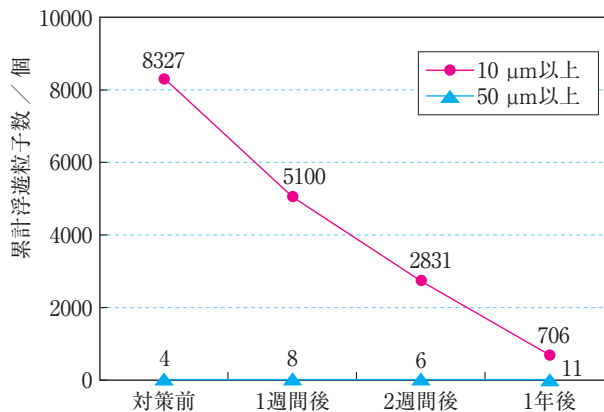
図7 水散布の効果

ゴミブツ削減の手法として良く採られるのが床面への水散布である。図7に実際の樹脂部品塗装ラインの乾燥炉給気口での効果を示す。原始的な方法であり、場合によっては機器の腐食や水漏れなどの問題が起こるが十分な管理ができれば非常に有効な方法である。今回の対策でも床面への水散布により、特に浮遊粒子数の多かった乾燥機室では空気100 L中に30 μm以上の粒子が1～2点検出されるレベルまで浮遊粒子数が減少した。

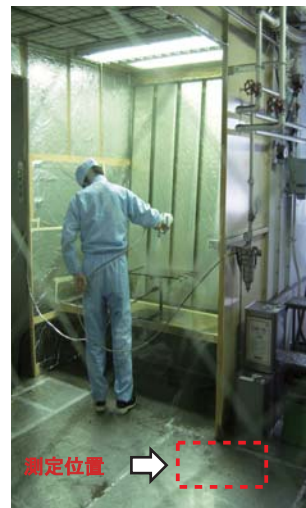
写真3 ブース横浮遊粒子数測定位置

ブースの排気能力が低いと塗装ダストが飛散し塗装エリアを汚染する事がある。小型ブースで塗装者の横(写真3)での浮遊粒子数測定結果を図8に示す。塗装ダストは幅広い粒径分布を持つため、10 μm以上のデータを示している。排気能力が高いブース(A)では浮遊粒子数はほぼゼロであるが、排気能力が低いブース(B)では塗装者方向にダストが舞い浮遊粒子が観測される。このような場合、塗装者自身が汚染されるだけでなく、塗装エリア全体に塗装ダストが蓄積し将来のゴミブツ発生の原因となる。定期的にブース内の風速・風向を測定しブースの給排気バランスを調整する必要がある。

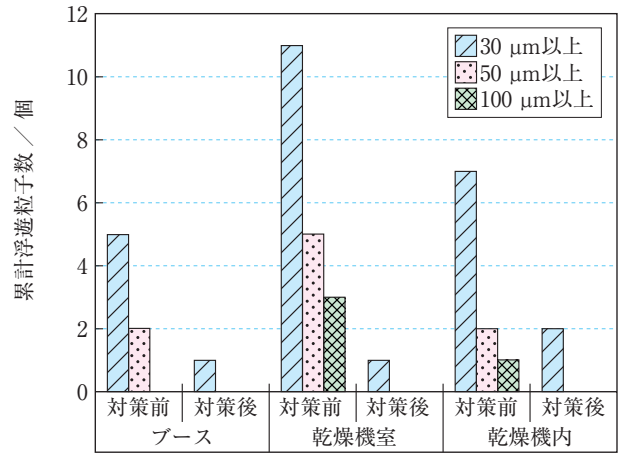
図9 対策前後の浮遊粒子数

これらの対策により浮遊粒子数は空気100 L中に30 μm以上の粒子が1～2個のレベルに達した(図9)。また定点観察では、付着したゴミブツは塗装直後にゼロ、焼付け前・焼付け後に数点付着し、今回の環境改善でゴミブツ付着数を対策前の1/10まで減少させ、大幅に改善できた。特に焼付け後のゴミブツの増加がほとんどなくなった事から、今回の塗装環境の改善活動では乾燥機内の清掃が非常に効果がある事がわかった。しかしながらゴミブツ付着数がゼロになっておらず、更なる改善を続けていく必要がある。図10に2012年の塗料の研究に掲載した<sup>1)</sup>塗装品質向上サイクルを示す。今回の塗装環境改善活動も1回で大幅に改善したわけではなく2回、3回とこのサイクルを続けたことで徐々に改善したのである。ゴミブツ削減活動には終わりがなく、このサイクルを日々継続していくことが重要である。

- ① 作業者の防塵着のエアブローの徹底
- ② 床面への水散布
- ③ ブースの排気能力調整
- ④ 乾燥機内へのゴミ取り材の設置

- ⑤ 全体的な清掃  
(機器の上面・壁面のゴミ除去、床面のゴミ除去)
- ⑥ ブース壁面・塗装架台へのダストキャッチワニス(弊社の「ブース用タックワニス」)の塗布
