2-3 オレンジピール (ガン肌・ユズ肌)

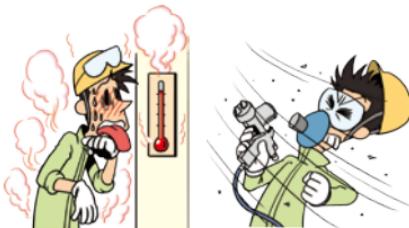
- 塗面がオレンジの表皮のような凹凸状の塗り肌になる。

- 塗液から塗膜になる過程で、平滑になる前に乾燥してしまう。
- 高粘度で塗装した場合。

【高温】

【風速が速い】

【スプレーガンの口径が大きい(微粒化不足)】
【スプレーガンのパターン不良(清掃不良など)】

【ボディーの温度が高い】
【塗膜が薄い】
【吹付圧が低い】
【吐出量が少ない】
【ガンスピード
が速い】
【ガン距離が遠い】

【シンナーの選定不適(蒸発が速すぎる)】
【粘度が高い】
【塗料の流展
性が少ない】

- 溶剤の蒸発速度を遅くしたり、粘度を下げるなど、流展性のある塗料状態にする。しかし、行き過ぎるとタレの原因になるので注意する。

- 耐水ペーパー P800～1000で水研ぎし、コンパウンド中目→細目→極細で磨き仕上げる。
