2-8 色分れ

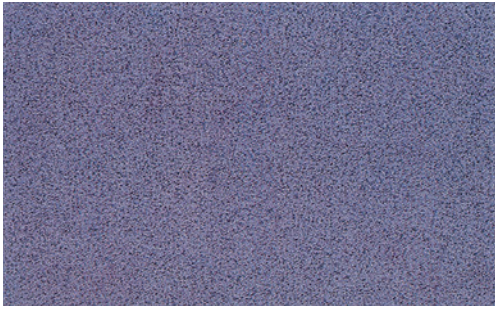
●色が分離し、不均一な塗色となる。

●各種顔料の分離による色分れ現象で、顔料の分散性、樹脂との相溶性･溶解力などの不良によって生ずる。

【 一度に厚塗り 】
【 吐出量が多い 】
【 吹付圧が低い 】
【 膜厚が不均一な塗装 】
【 希釈後に長時間放置した場合 】

【 粘度が低い 】
【 異種塗料の混合 】
【 シンナーの不良（溶解力不足） 】
【 シンナーの蒸発が遅い 】

●適正なシンナーで希釈し一度に厚塗りしない。

●耐水ペーパー P600～1500で研磨し再塗装する。
