4-7 ブロンジング

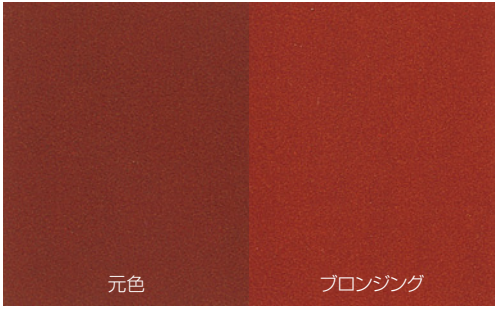
●塗膜に玉虫色の金属光沢が現われる現象。

●塗膜中の顔料が紫外線、水、熱などで変質する。
（マルーン系塗色などに起りやすい）

【 紫外線が強い 】

【 沈降している
塗料の使用
（撹拌不足）】

【 ブロンジングしやすい顔料を使用した塗色 】

●ブロンジングを起こしやすい原色はできるだけ避けるか、使用する場合はその上にクリヤーを塗る。

●ブロンジング塗面を研ぎ落とし、カラーベースを再塗装し、クリヤーで仕上げる。
