4-10 ツヤ引け

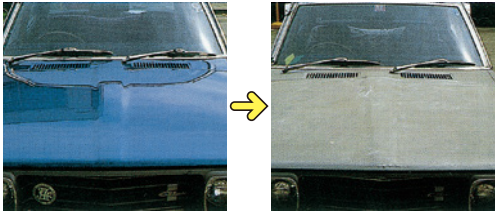
●塗装後短期間（1ヵ月程度）でツヤが引ける。

●旧塗膜や下地の吸い込みが大きい。
●硬化剤不足。
●上塗塗膜の乾燥不足。

【 膜厚が薄い 】
【 乾燥不十分でのコンパウンド磨き 】
【 下地乾燥不足 】

【 下地の吸い込み大 】
【 上塗塗装の粘度が低い 】
【 硬化剤不足 】
【 シンナーの蒸発が遅い 】

●コンパウンド磨きは完全乾燥後に行う。
●硬化剤は規定量を正しく配合する。

●軽度であれば十分乾燥し、コンパウンドで磨く。
●ツヤ引けが著しい場合は研磨して再塗装する。
