カーテン塗装に及ぼす 添加剤の影響

Effect of Additives on Curtain Flow
Coating

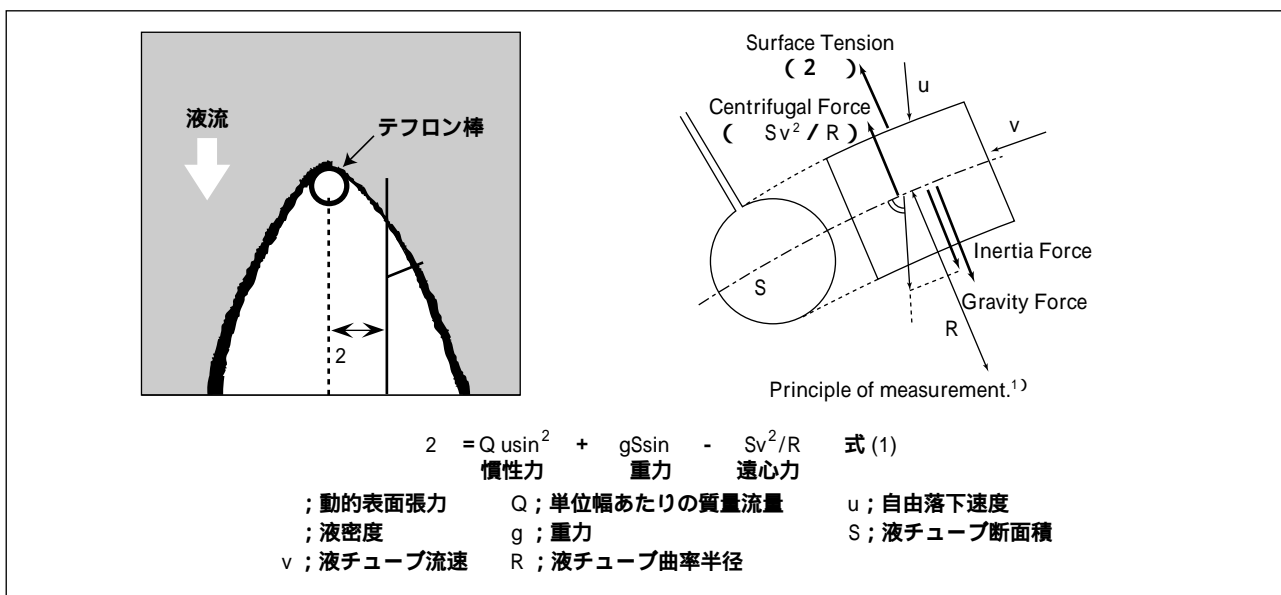
図 1 動的表面張力測定法

図1に示すようにカーテン膜にテフロン棒を差し込み、膜を破壊することによってできる液チューブが鉛直方向となす角度を求めることにより、Antoniadesが提案した式(1)から求められる。¹⁾

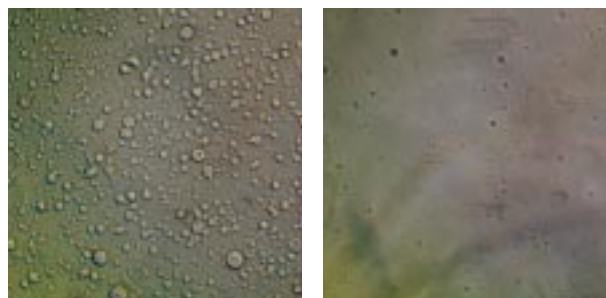
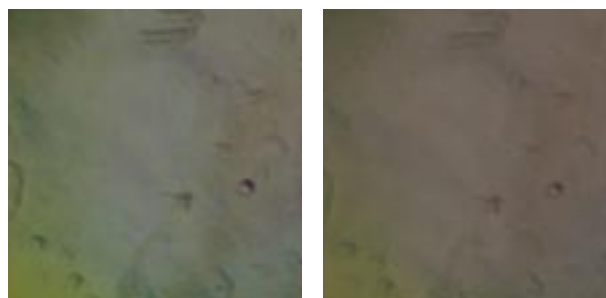
図8 添加剤粒径(顕微鏡観察)

しかし、同じ程度の分子量またはSP値でもカーテン切れに差を生じる場合があった。そこで、添加剤の分散状態について検討するため、濁度を測定した試料を位相差顕微鏡(100倍)で観察した。(図8)

図8から、添加剤の分散が不均一で粒子径の大きいものは透過率が低く著しくカーテン切れを起こすが、粒子が確認できないほど相溶性の良いものでも添加剤自身の表面張力が低いものではカーテン切れを生じた。これは、塗料循環中に発生した泡が添加剤の表面張力が低いために破泡し易くなるためと考えられる。

粒 径 (μ)	33	8
透過率	22.1	46.2
カーテン切れ回数	1000 <	7

粒 径 (μ)	0	0
表面張力	21.6	29.2
カーテン切れ回数	22	0
